RESEÑA DE VÉRTICE DE LA RED GEODÉSICA DE GUADALAJARA

NOMBRE: V1
ZONA: GUADALAJARA
H.M.N.: 536
PROVINCIA: GUADALAJARA

MÉTODO DE OBSERVACIÓN: G.P.S

Fecha de compensación de la red Abril 2007

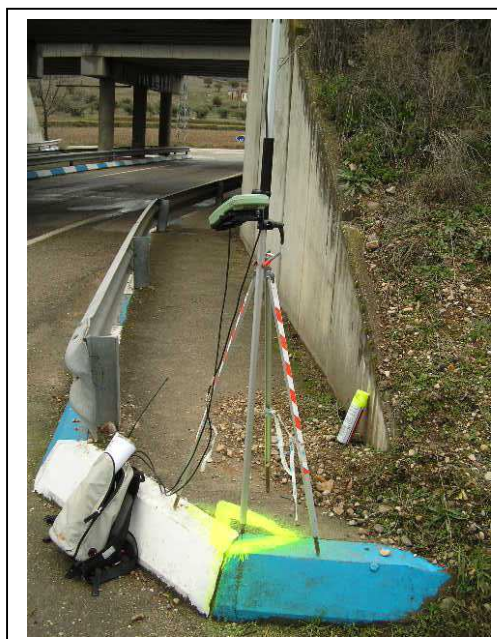
SITUACIÓN: Esquina superior del bordillo de acera, situado el túnel que atraviesa la nacional N-II.

SEÑAL: Clavo de latón.

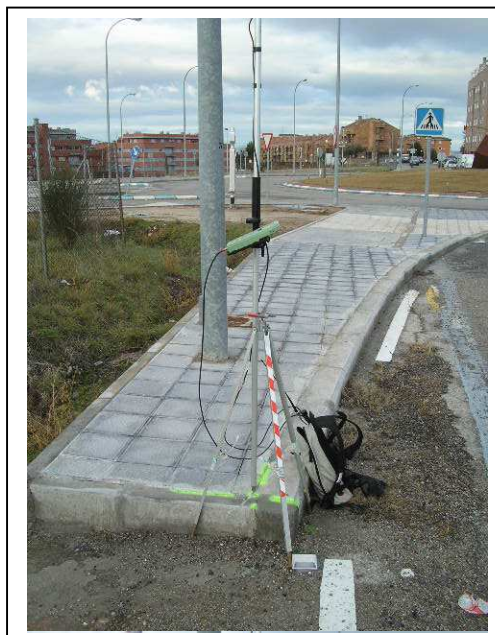
NOMBRE: V2
ZONA: GUADALAJARA
H.M.N.: 536
PROVINCIA: GUADALAJARA

SITUACIÓN: Esquina de bordillo de acera (arriba), situada en salida a la carretera nacional (N-II).

SEÑAL: Clavo de latón.

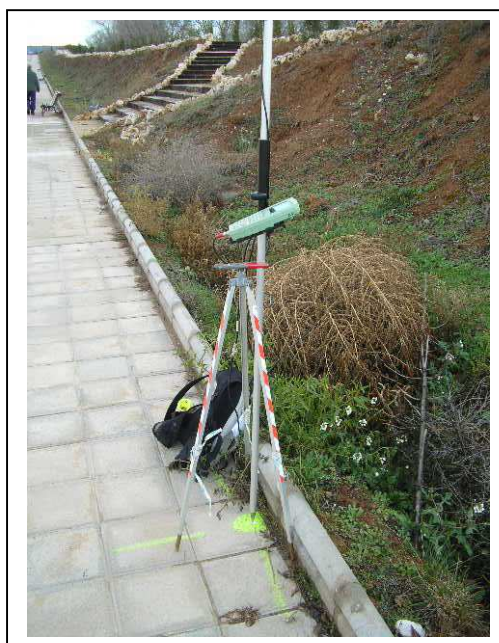
NOMBRE: V3
ZONA: GUADALAJARA
H.M.N.: 536
PROVINCIA: GUADALAJARA

SITUACIÓN: Bordillo en Avda. de Aragón con C/ Virgen de Minerva, junto al talud.

SEÑAL: Clavo de latón.

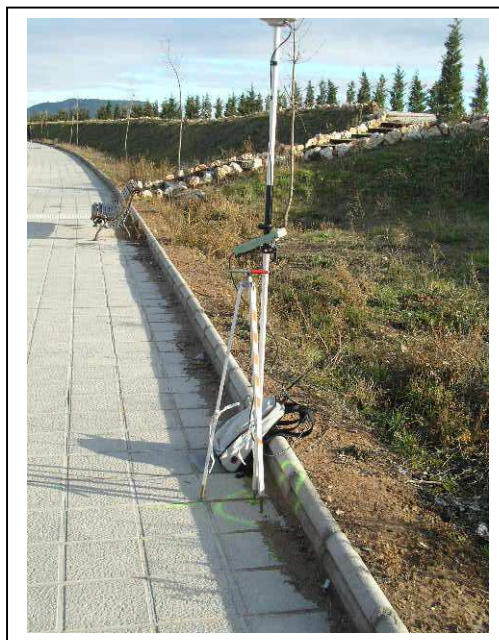
NOMBRE: V4
ZONA: GUADALAJARA
H.M.N.: 536
PROVINCIA: GUADALAJARA

SITUACIÓN: Bordillo en Avda. de Aragón con C/ Virgen de la Peña, junto al talud.

SEÑAL: Clavo de latón.

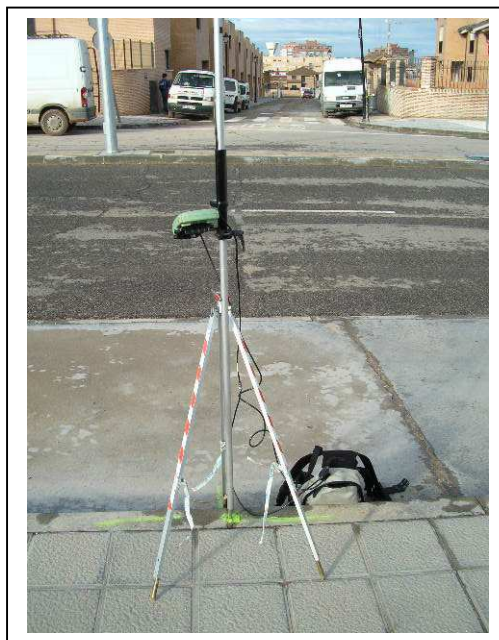
NOMBRE: V5
ZONA: GUADALAJARA
H.M.N.: 536
PROVINCIA: GUADALAJARA

SITUACIÓN: Bordillo en Avda. de Aragón con C/ Virgen de la Salud de Barbatona, en la parte exterior de la curva y junto al talud.

SEÑAL: Clavo de latón.

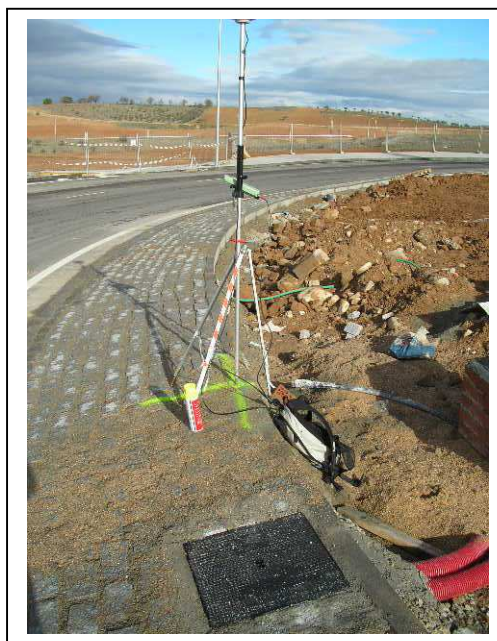
NOMBRE: V6
ZONA: GUADALAJARA
H.M.N.: 536
PROVINCIA: GUADALAJARA

SITUACIÓN: Bordillo interior de Glorieta de los Valles, cerca de la gasolinera.
SEÑAL: Clavo de latón.

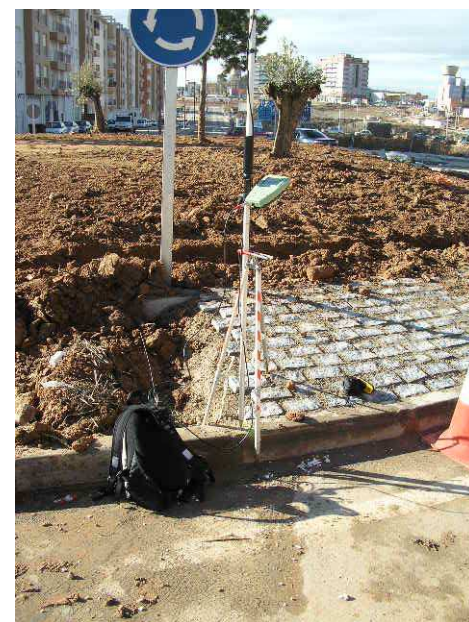
NOMBRE: V7
ZONA: GUADALAJARA
H.M.N.: 536
PROVINCIA: GUADALAJARA

SITUACIÓN: Junto a bordillo interior de la glorieta que se encuentra en la intersección de la Avda. de Francia con el Bulevar de la Sirenas, en la zona más próxima a la mediana.

SEÑAL: Clavo de latón.

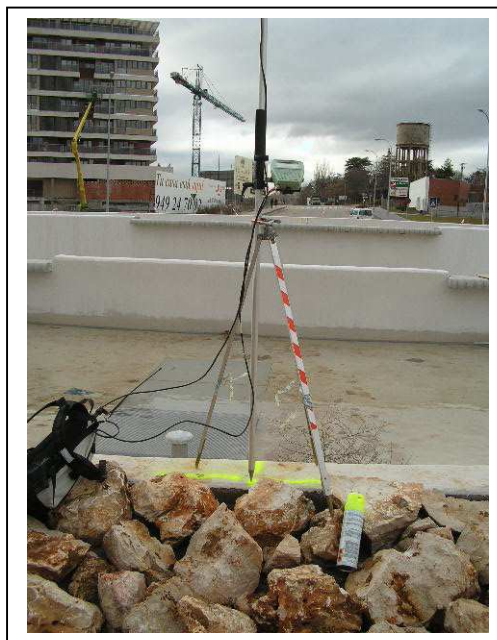
NOMBRE: V8
ZONA: GUADALAJARA
H.M.N.: 536
PROVINCIA: GUADALAJARA

SITUACIÓN: En la Plaza de la Provincia, en el bordillo exterior de la fuente que se halla en el centro de la glorieta.

SEÑAL: Clavo de latón.

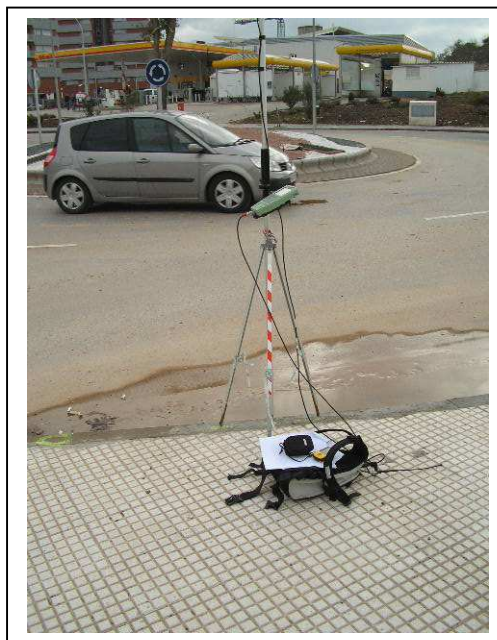
NOMBRE: V9
ZONA: GUADALAJARA
H.M.N.: 536
PROVINCIA: GUADALAJARA

SITUACIÓN: Bordillo exterior de la glorieta que se halla en la intersección de la C/ Prado de Taracena con la Avda. de El Atance, al otro lado de la gasolinera.

SEÑAL: Clavo de latón.

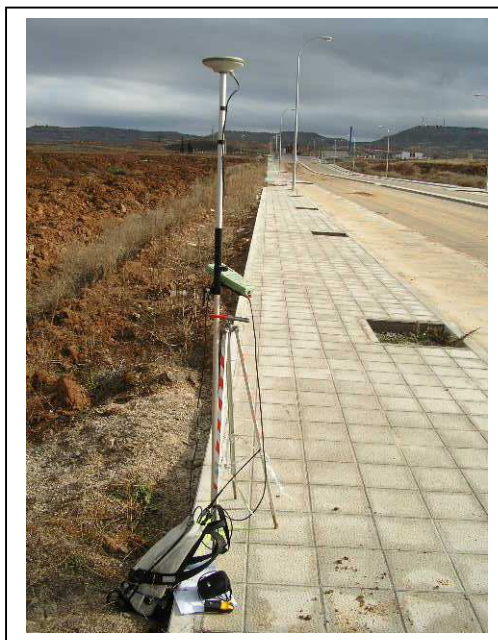
NOMBRE: V10
ZONA: GUADALAJARA
H.M.N.: 536
PROVINCIA: GUADALAJARA

SITUACIÓN: Bordillo en la Avda. del Sol, próximo a una caseta y cerca de la Glorieta de la Cañas.

SEÑAL: Clavo de latón.

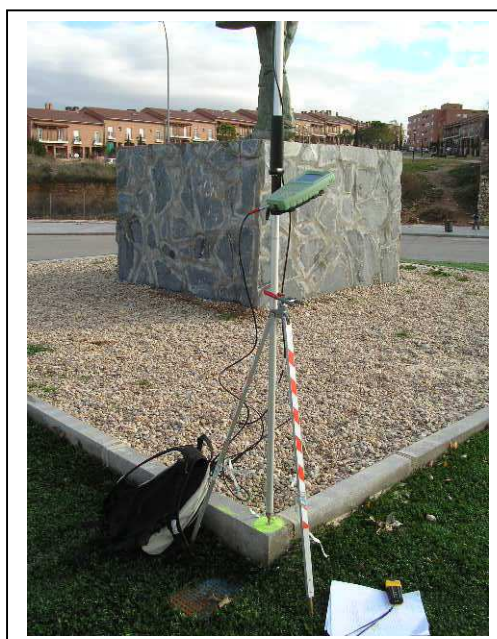
NOMBRE: V11
ZONA: GUADALAJARA
H.M.N.: 536
PROVINCIA: GUADALAJARA

SITUACIÓN: En la glorieta que se encuentra en la intersección de la Avda. Beleña con la Avda. Buendía, sobre el bordillo que se halla en la base de la estatua.

SEÑAL: Clavo de latón.

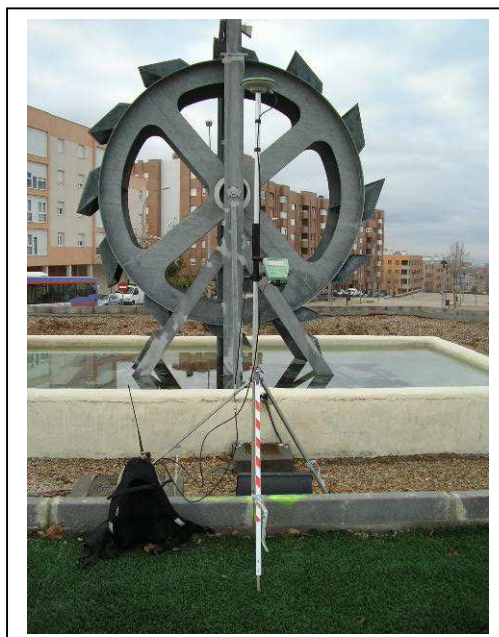
NOMBRE: V12
ZONA: GUADALAJARA
H.M.N.: 536
PROVINCIA: GUADALAJARA

SITUACIÓN: En la glorieta que se halla en la intersección de la Avda. Buendía con el Bulevar Enterpeñas, sobre la base circular de la noria, en la parte más próxima a los chalets del Bulevar Entrepeñas.

SEÑAL: Clavo de latón.

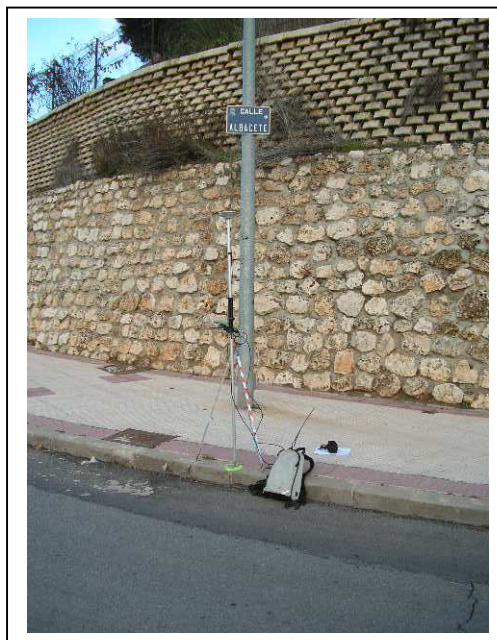
NOMBRE: V16
ZONA: GUADALAJARA
H.M.N.: 536
PROVINCIA: GUADALAJARA

SITUACIÓN: En la intersección de la C/ Albacete con la Avda. Beleña, junto al bordillo y próximo a una farola con el nombre de la calle.

SEÑAL: Clavo de latón.

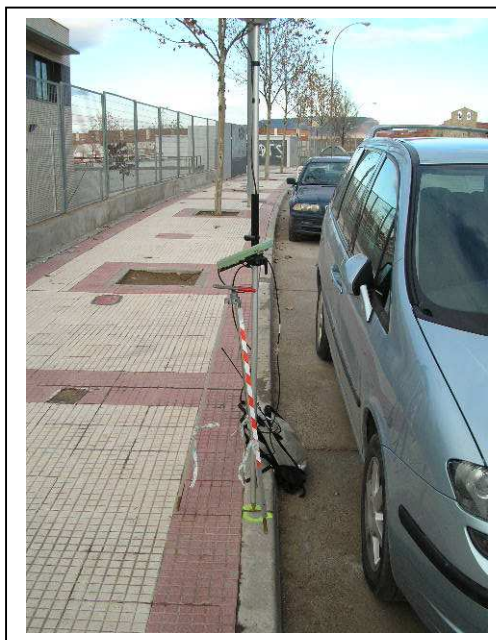
NOMBRE: V17
ZONA: GUADALAJARA
H.M.N.: 536
PROVINCIA: GUADALAJARA

SITUACIÓN: Bordillo junto a la entrada del Instituto "Aguas Vivas", en la Avda. Beleña.

SEÑAL: Clavo de latón.

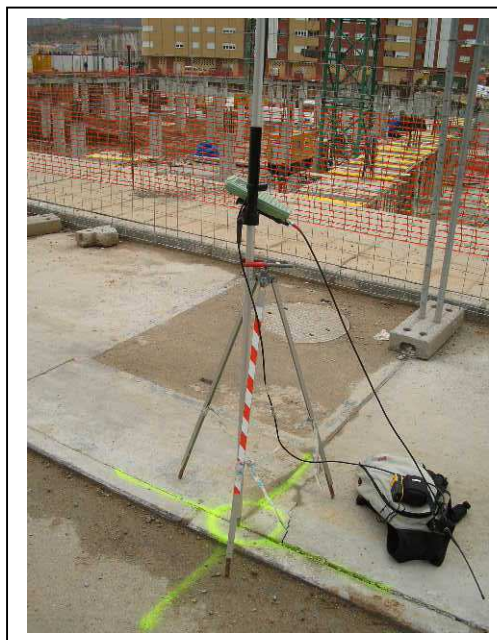
NOMBRE: V18
ZONA: GUADALAJARA
H.M.N.: 536
PROVINCIA: GUADALAJARA

SITUACIÓN: En la C/ Zaragoza, a la altura de la C/ Venecia, en la zona de aparcamiento que se encuentra enfrente del depósito de agua.

SEÑAL: Clavo de latón.

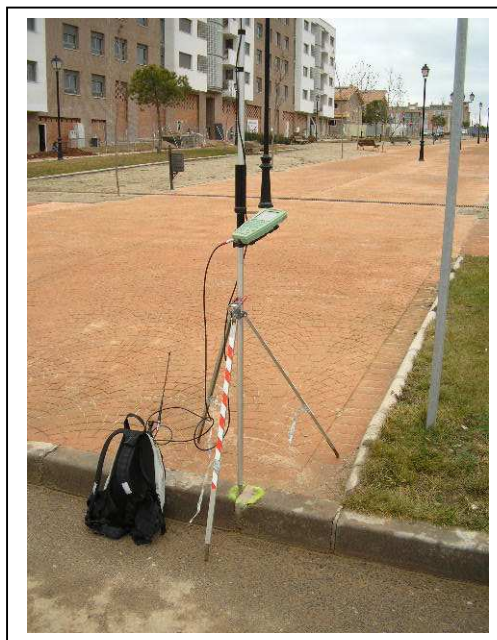
NOMBRE: V20
ZONA: GUADALAJARA
H.M.N.: 536
PROVINCIA: GUADALAJARA

SITUACIÓN: En la intersección de la C/ S. Isidoro con el Bulevar del Alto Tajo, junto al bordillo y próximo al paso de cebra.

SEÑAL: Clavo de latón.

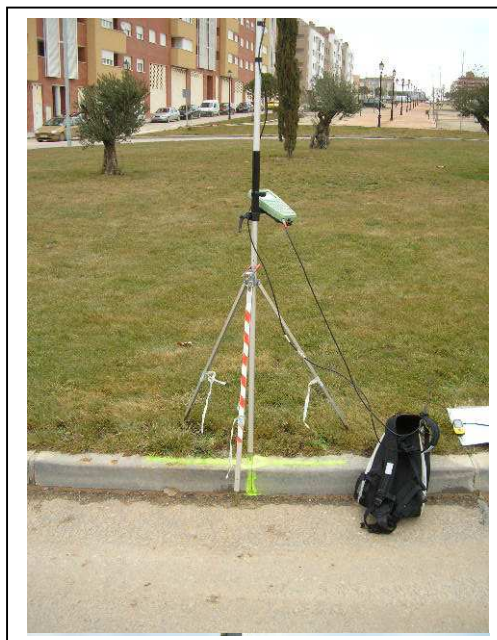
NOMBRE: V21
ZONA: GUADALAJARA
H.M.N.: 536
PROVINCIA: GUADALAJARA

SITUACIÓN: En la intersección de la C/ Alicante con el Bulevar del Alto Tajo, en el bordillo interior de la glorieta, próximo a la zona más cercana al parque.

SEÑAL: Clavo de latón.

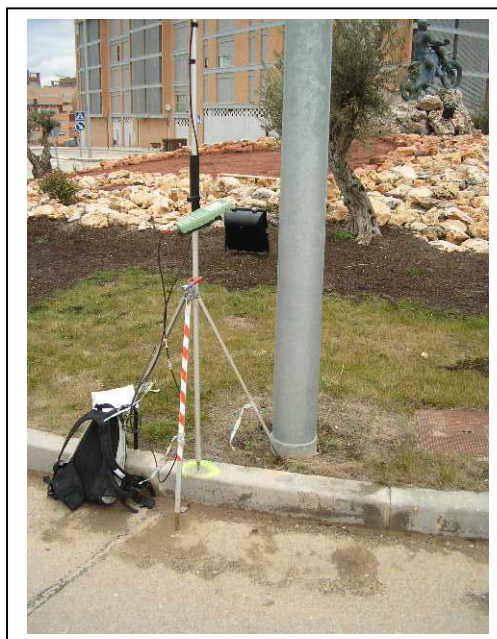
NOMBRE: V22
ZONA: GUADALAJARA
H.M.N.: 536
PROVINCIA: GUADALAJARA

SITUACIÓN: En la intersección de la Avda. del Hayedo de Tejera Negra con el Bulevar del Alto Tajo, en el bordillo interior de la glorieta a espaldas de la estatua.

SEÑAL: Clavo de latón.

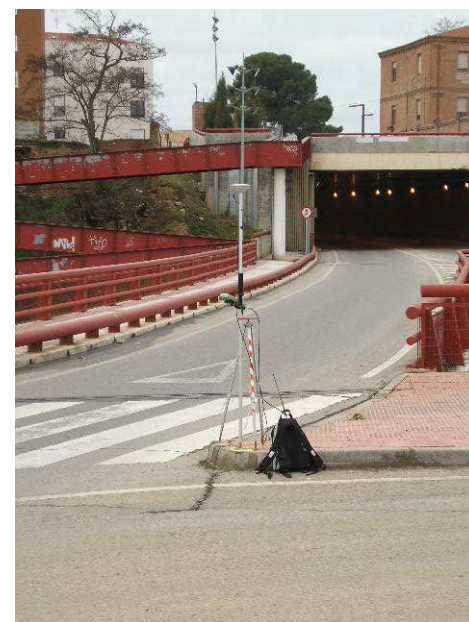
NOMBRE: V23
ZONA: GUADALAJARA
H.M.N.: 536
PROVINCIA: GUADALAJARA

SITUACIÓN: En la intersección de la C/ Bolarque con la C/ Laguna Grande, sobre el bordillo que se halla en la isleta más próxima a la salida del túnel.

SEÑAL: Clavo de latón.

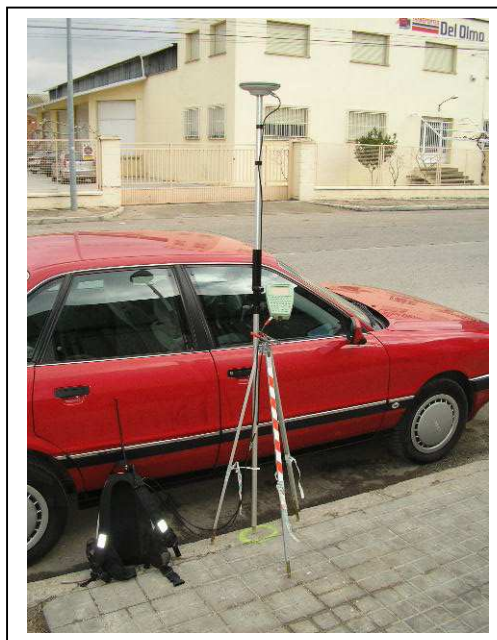
NOMBRE: V24
ZONA: GUADALAJARA
H.M.N.: 536
PROVINCIA: GUADALAJARA

SITUACIÓN: En la C/ Lepanto, a la altura del nº 3, en el bordillo que se encuentra en frente de "Transportes Del Olmo".

SEÑAL: Clavo de latón.

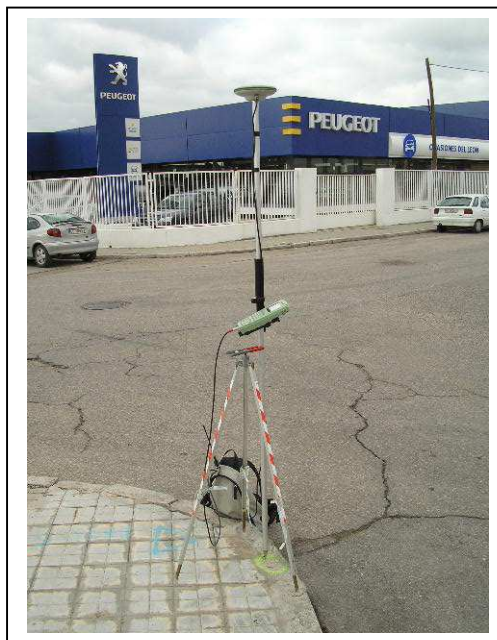
NOMBRE: V25
ZONA: GUADALAJARA
H.M.N.: 536
PROVINCIA: GUADALAJARA

SITUACIÓN: En la C/ Trafalgar, en el bordillo que se encuentra enfrente del concesionario de Peugeot.

SEÑAL: Clavo de latón.

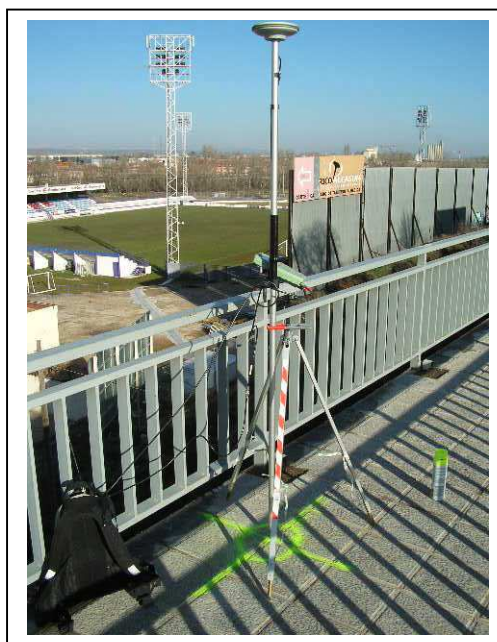
NOMBRE: V26
ZONA: GUADALAJARA
H.M.N.: 536
PROVINCIA: GUADALAJARA

SITUACIÓN: En la C/ Méjico, sobre el puente que se halla próximo al campo de fútbol "Pedro Escartín".

SEÑAL: Clavo de latón.

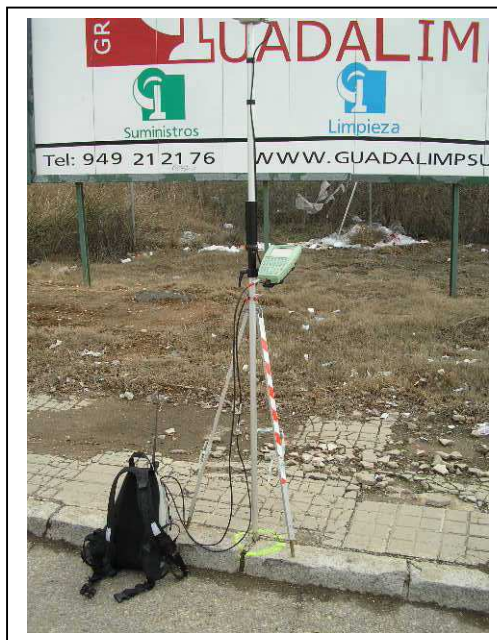
NOMBRE: V28
ZONA: GUADALAJARA
H.M.N.: 536
PROVINCIA: GUADALAJARA

SITUACIÓN: En la C/ Trafalgar, bordillo que se encuentra en la parte exterior de la curva, frente a la gasolinera.

SEÑAL: Clavo de latón.

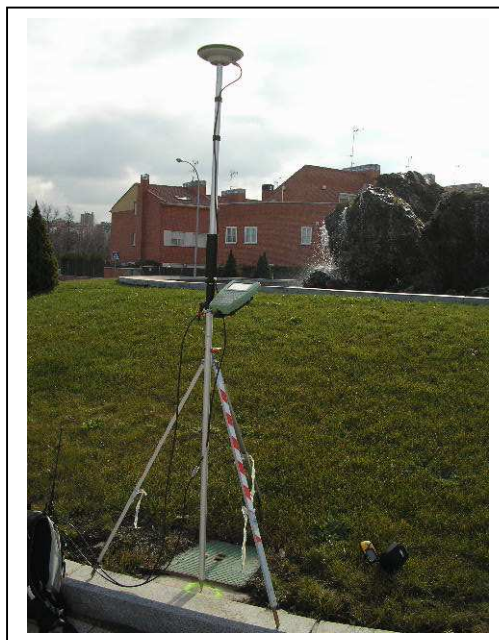
NOMBRE: V29
ZONA: GUADALAJARA
H.M.N.: 536
PROVINCIA: GUADALAJARA

SITUACIÓN: En la intersección de la C/ Camilo José Cela con la C/ Julián Besteiro, en el bordillo interior de la glorieta, próximo a una boca de riego.

SEÑAL: Clavo de latón.

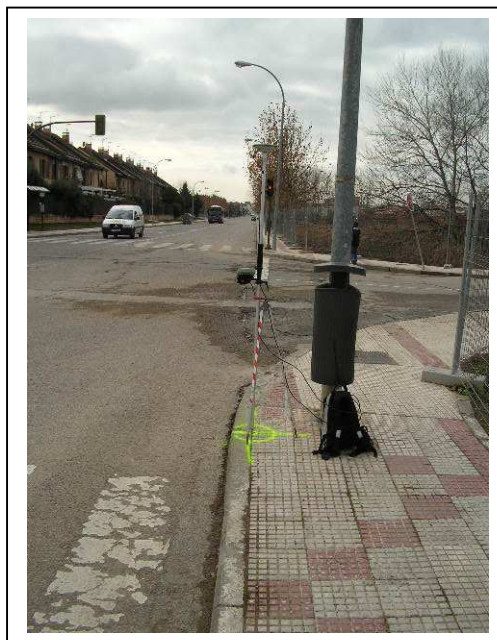
NOMBRE: V30
ZONA: GUADALAJARA
H.M.N.: 536
PROVINCIA: GUADALAJARA

SITUACIÓN: Intersección de la C/ Salvador Embid con la C/ Maestro Pinilla, sobre el bordillo y próximo a la farola.

SEÑAL: Clavo de latón.

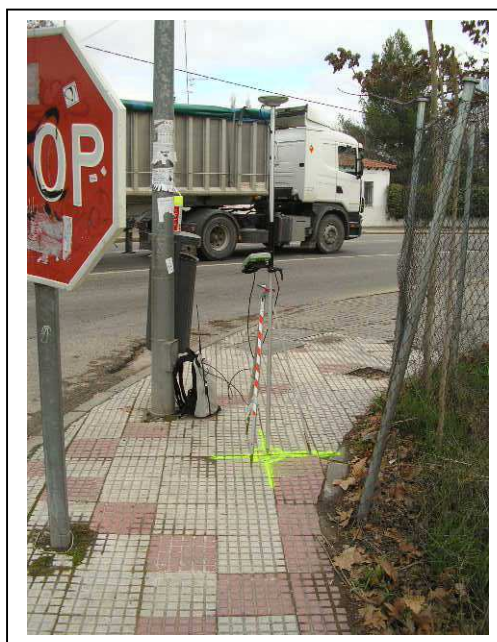
NOMBRE: V31
ZONA: GUADALAJARA
H.M.N.: 536
PROVINCIA: GUADALAJARA

SITUACIÓN: En la intersección de la C/ Francisco Aritio con la C/ Salvador Embid, sobre la acera.

SEÑAL: Clavo de latón.

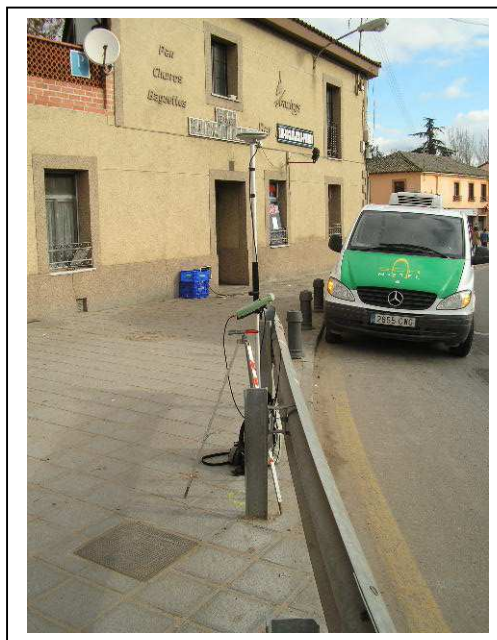
NOMBRE: V32
ZONA: GUADALAJARA
H.M.N.: 536
PROVINCIA: GUADALAJARA

SITUACIÓN: En la C/ Francisco Aritio al lado de RENFE., detrás del quitamiedos.

SEÑAL: Clavo de latón.

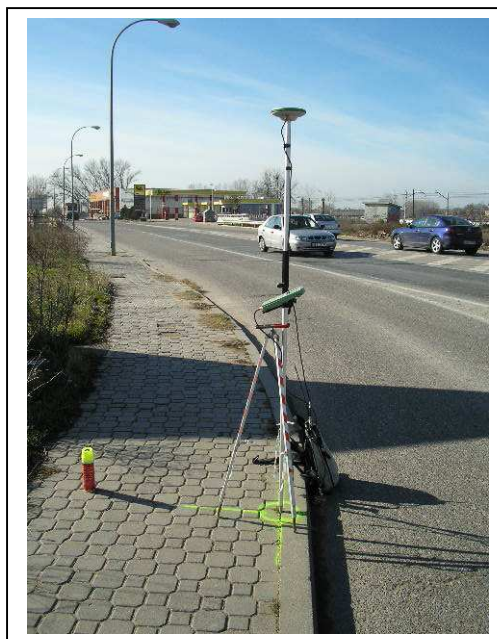
NOMBRE: V34
ZONA: GUADALAJARA
H.M.N.: 536
PROVINCIA: GUADALAJARA

SITUACIÓN: En la C/ Francisco Arítio, próximo al puente que pasa sobre la carretera con dirección a Cabanillas del Campo, en la acera de enfrente a la gasolinera.

SEÑAL: Clavo de latón.

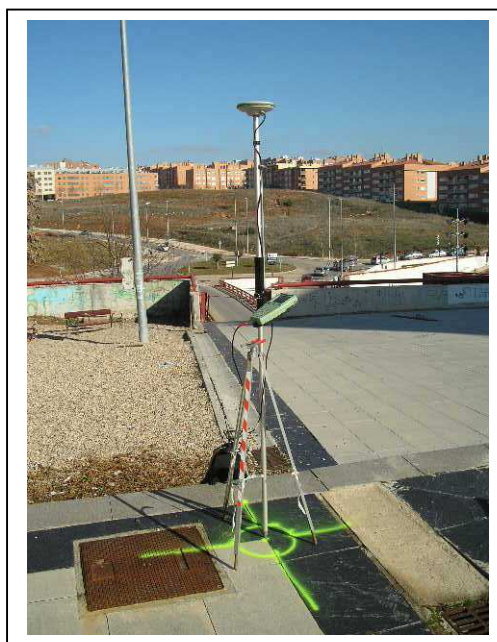
NOMBRE: V35
ZONA: GUADALAJARA
H.M.N.: 536
PROVINCIA: GUADALAJARA

SITUACIÓN: Sobre el túnel que pasa por debajo de la Plaza de los Caídos, en una plazoleta próxima a esta plaza y cerca de unas escaleras.

SEÑAL: Clavo de latón.
